Sanierungspreis 2011 für Wohnhaus in Sistrans

Vorbildhaftes Sanierungsprojekt

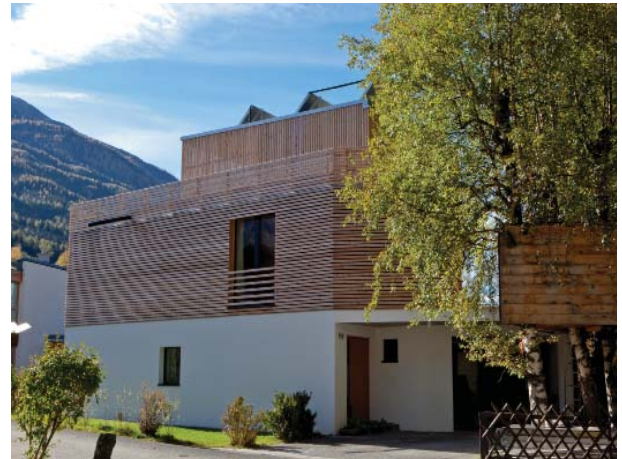
Wohnhaus nach Sanierung, Foto: Energie Tirol

Bei der Sanierung wurden alle Teile der beheizten Gebäudehülle in Angriff genommen und hochwertig saniert. Die Bauteile erreichen teilweise Passivhausqualität. Um Verbesserungen im Bereich des Bodens durchzuführen, wurde der alte Fußboden herausgerissen und mit einer neuen gedämmten Konstruktion versehen.

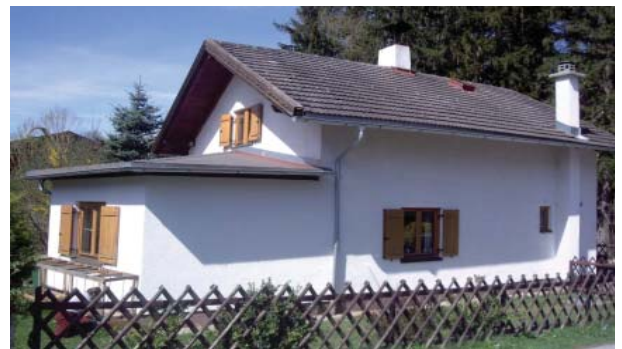
Wohnhaus vor Sanierung, Foto: Tiroler Sanierungspreis 2011
